# ***BILAN DE 5 ANNEES DE SUIVI DES STATIONS HYDROMORPHO. EN TARN ET GARONNE***

Conseil Départemental du Tarn et Garonne.

S.A.T.E.S.E. – C.A.T.E.R.Z.H

***Mai 2021***

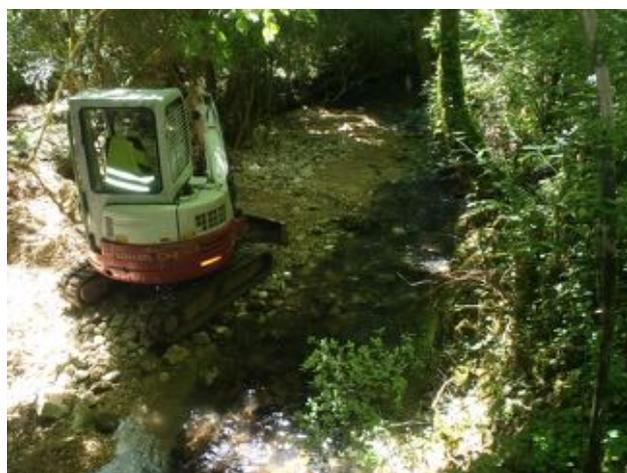
Recharge alluviale : travaux réalisés en régie

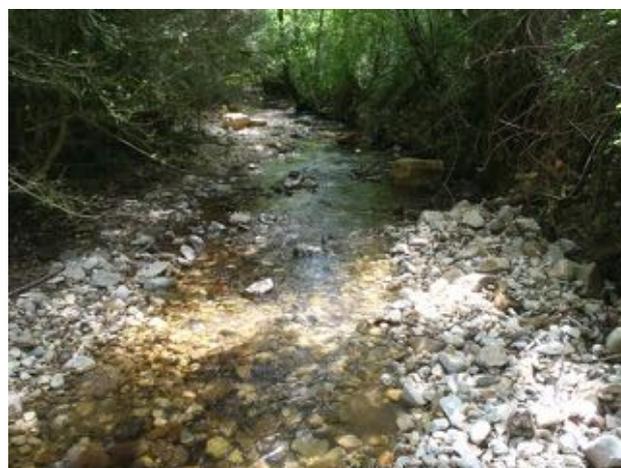
Travaux achevés : Lit rehaussé et création de bancs alternés

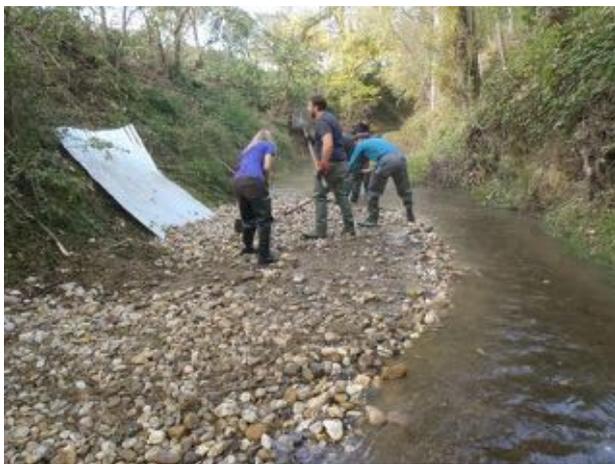
*Recharge et élargissement des zones de haut fond*

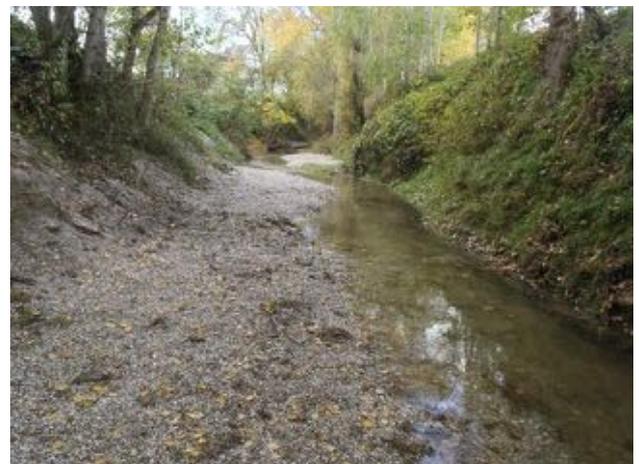
*Travaux achevés: Octobre 2015*

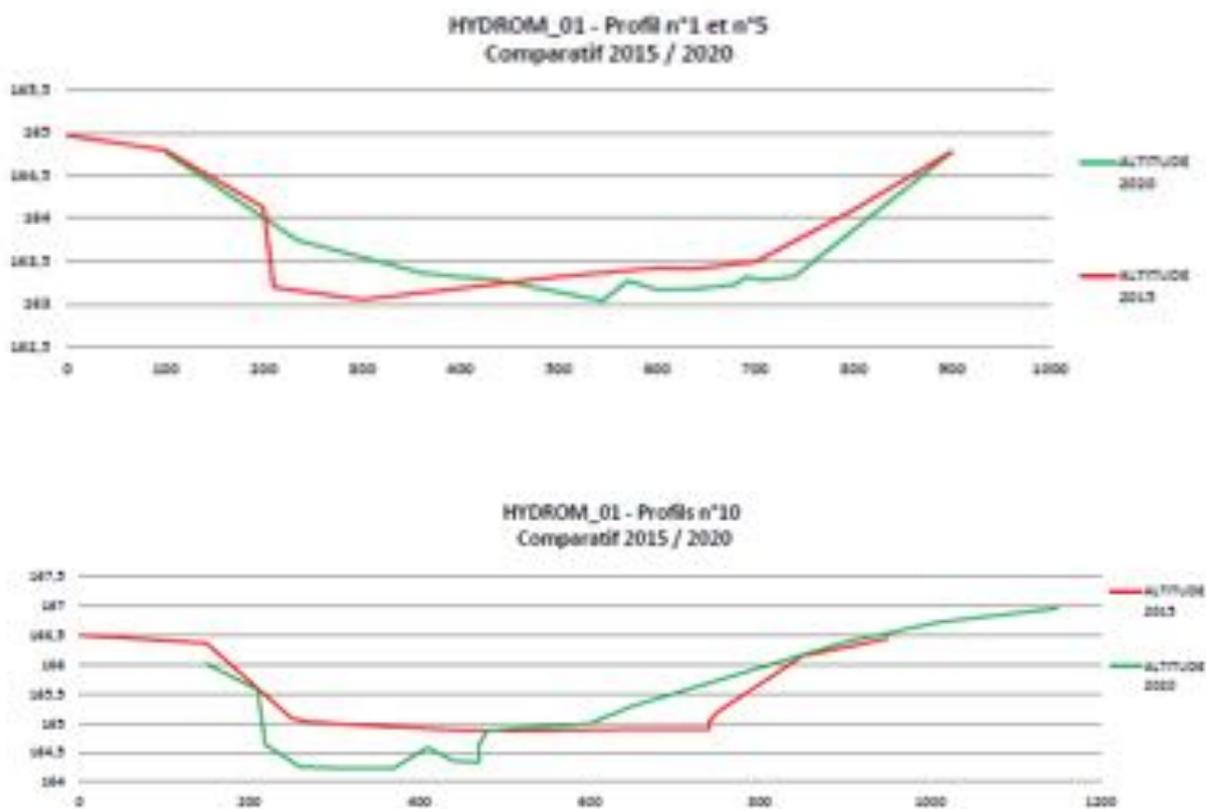
Les profils en travers issus de l'analyse comparative des campagnes 2015 et 2020 de la station HYDROM\_01 mettent clairement en évidence une forte évolution du tracé et du gabarit du lit mineur de la Baye suite aux travaux de restauration hydromorphologique réalisés peu de temps après le premier passage (2015).

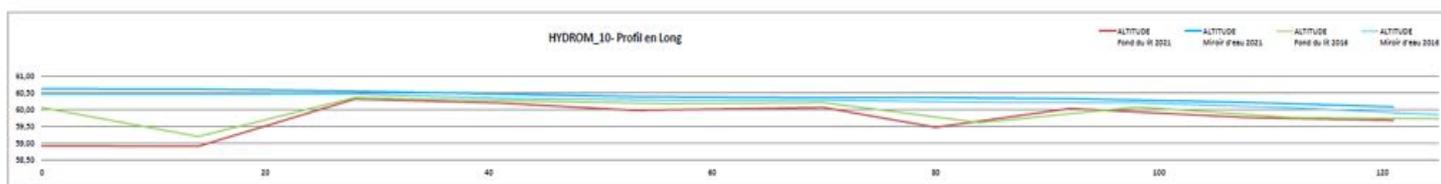
Dans le cas présenté ci-dessus, on note que le profil en long de la station HYDROM\_10 a évolué clairement avec une migration progressive vers l'aval des mouilles et radiers. Cette évolution est ici clairement mise en évidence et vient étayer les observations faites lors de l'analyse du tracé en plan du cours d'eau.

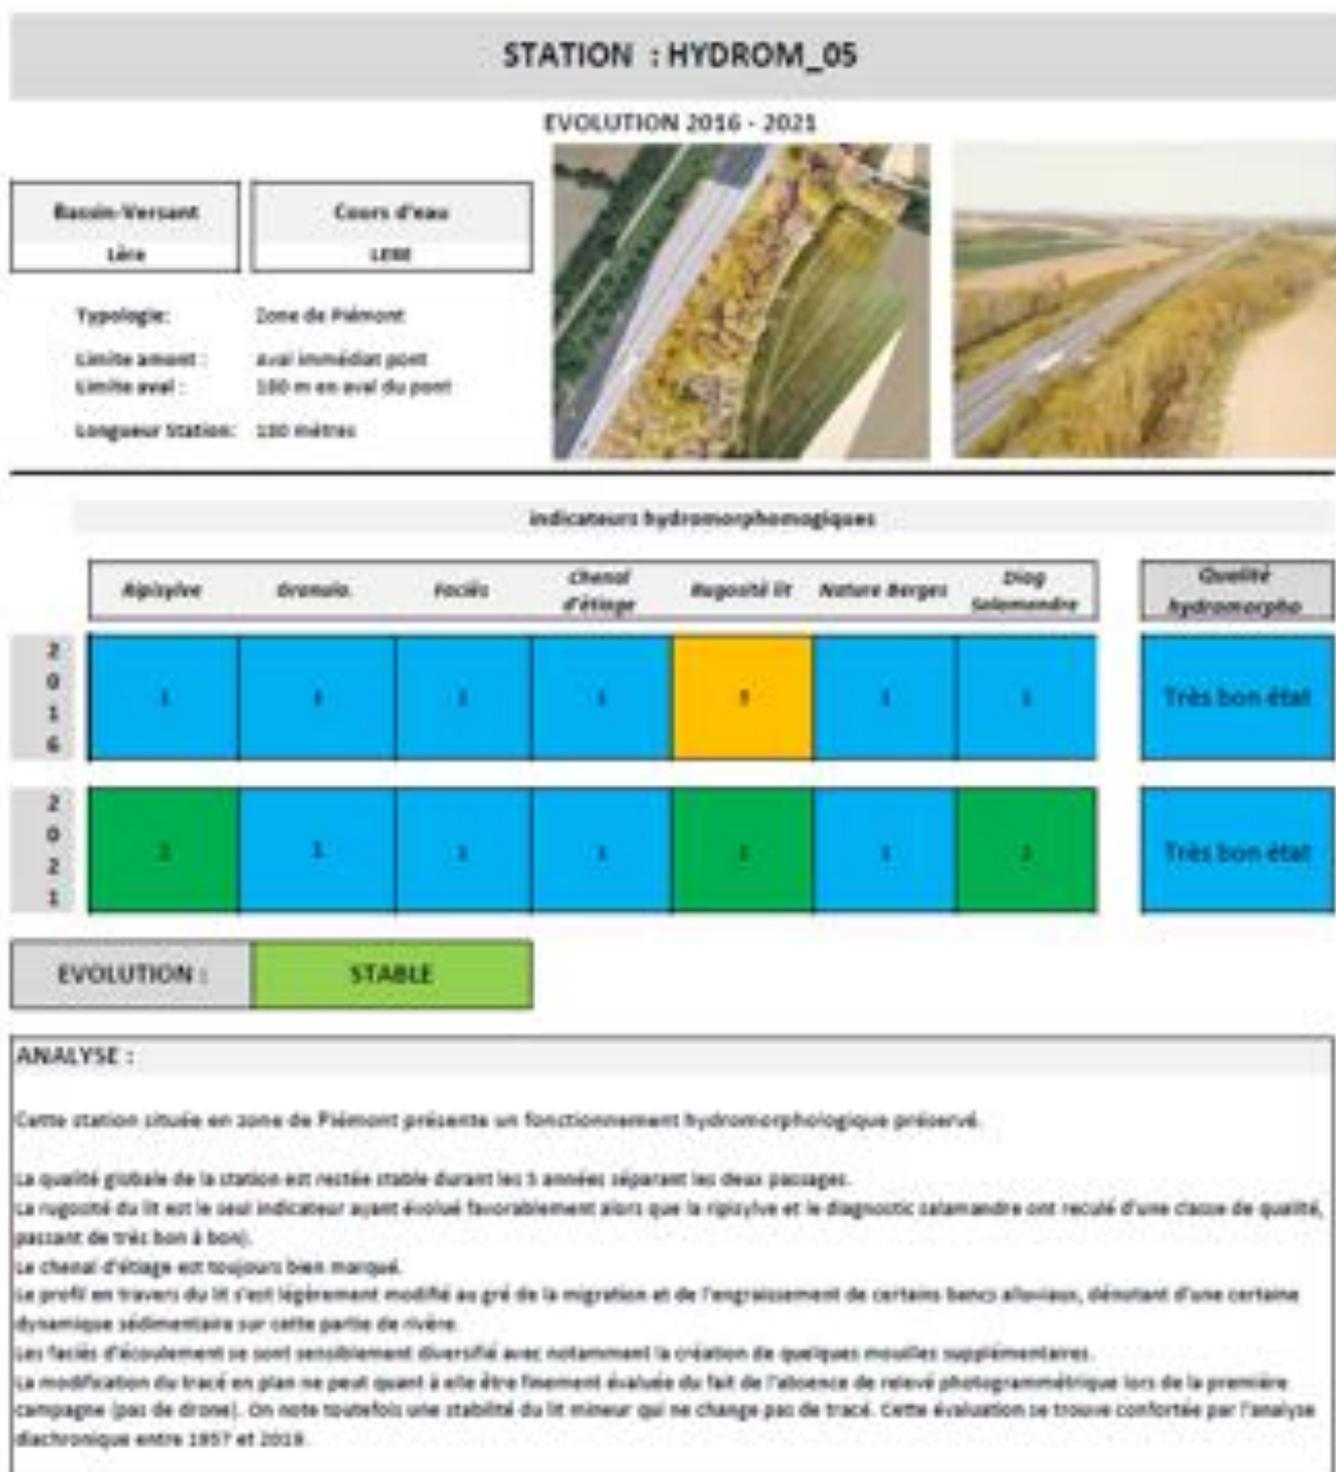
Dans l'exemple présenté ci-dessus, on peut constater une relative stabilité avec deux indicateurs évoluant, l'un dans le sens d'un gain d'une classe de qualité (rugosité du lit), l'autre par le déclassement d'une classe (diagnostic salamandre). Le résultat final vient confirmer le très bon état hydromorphologique de cette station qui a persisté entre les deux campagnes de suivi.
