# ***BILAN DE 5 ANNEES DE SUIVI DES STATIONS HYDROMORPHO. EN TARN ET GARONNE***

Conseil Départemental du Tarn et Garonne.

S.A.T.E.S.E. – C.A.T.E.R.Z.H

***Mai 2021***

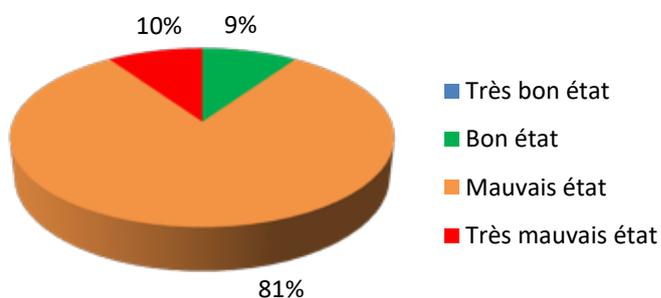
### Cours d'eau de plaine

Les stations en zone de plaine voient sans surprise leur fonctionnement hydromorphologique très altéré. En effet, 91 % sont en mauvais, voire très mauvais état. La forte anthropisation des lits majeurs, la modification plus ou moins prononcée de leur lit mineur et l'impact des nombreuses modifications plus en amont sur le bassin viennent cumuler leur effet en zone de plaine pour aboutir à une forte dégradation de l'hydromorphologie de ces cours d'eau.

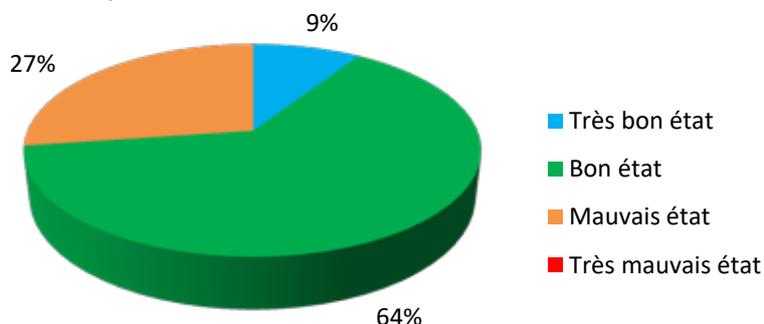
### Zone de piémont

Les stations situées en zone de Piémont sont considérées comme ayant un fonctionnement hydromorphologique bon à très bon dans 73 % des cas.

Leur position géographique située plus en amont des bassins versants que les cours d'eau de plaine les expose de facto à un degré moindre aux désordres survenant plus en amont.

La pente de la vallée encore assez importante donne aux cours d'eau de cette catégorie une capacité d'auto-ajustement leur permettant de récupérer au moins partiellement des atteintes portées à leur fonctionnement hydromorphologique par le passé.

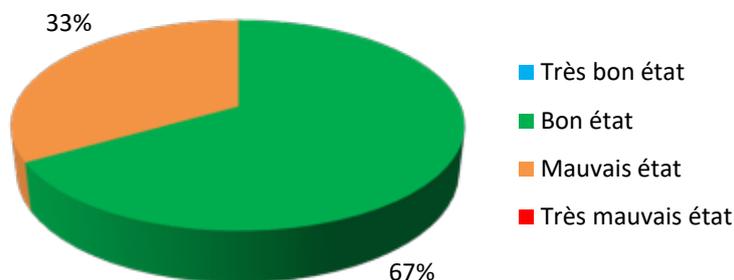
### Zone de gorge

Les stations situées en zone de gorge sont dans 2/3 des cas considérées en bon état de conservation hydromorphologique. 1/3 sont en mauvais état. Cette typologie est comparable à l'état moyen des stations du réseau.

Ce type de cours d'eau, malgré sa proximité avec l'amont du bassin versant et une pente assez forte n'est pas pour autant exempt d'altérations de sa morphologie et de son régime hydraulique. Le territoire Tarn et Garonnais est un territoire très anthropisé et mis en valeur par l'homme depuis très longtemps. La déprise agricole observée sur ces zones accidentées a toutefois été souvent précédée de travaux d'aménagement afin de tenter de les valoriser dans le cadre d'une agriculture moderne (curage et rectification, création de merlons agricoles notamment).

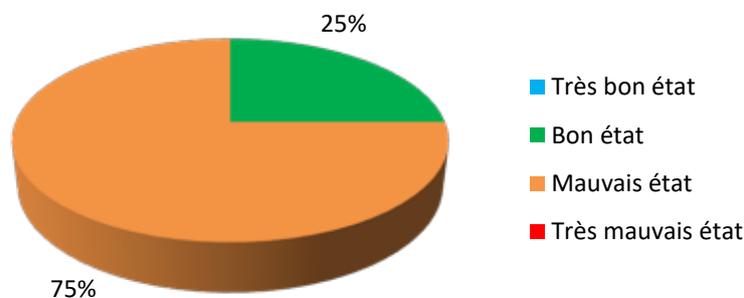
### Tête de bassin

Les têtes de bassin se trouvent elles aussi dans un contexte très dégradé, aux prises, dès la zone de source, à des activités anthropiques très intenses qui ont eu un gros impact sur les cours d'eau et leur morphologie. Drainage, curage, rectification, déplacement du lit, incision...

Seuls 25 % des stations sont dans un état assez préservés. Aucune station n'est dans ce contexte, considérée en très bon état hydromorphologique.

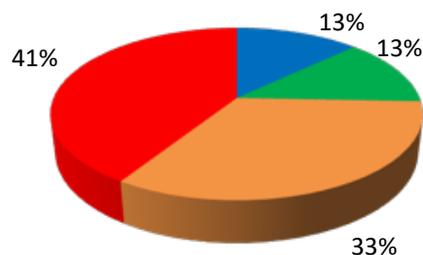
### Granulométrie

La granulométrie du lit est elle aussi fortement dégradée avec plus de 3/4 des stations non conformes (dégradé à très dégradé). On observe une dérive de la granulométrie par rapport à la typologie de la station (ex : granulométrie sablo-limoneuse sur une zone de piémont en lieu et place d'une granulométrie graveleuse attendue), voire à l'absence totale de sédiments dans le fond du lit et l'apparition du substratum sous-jacent. Ces deux situations s'expliquent par une diminution de la puissance du courant en période modulaire (débit moyen) du fait d'aménagement du cours d'eau (plan d'eau ou sur-calibrage du lit) dans le premier cas, et par des travaux de curage suivis d'une incision dans le second cas (crues non débordantes).

On notera également le cas de phénomène de pavage par dépôt de « tuf » sur certains cours d'eau calcaires dont la faiblesse du courant ne permet pas le mouvement des sédiments et favorise ainsi ce phénomène de calcification.

Tous les types de stations sont concernées par cette dégradation. Cet indicateur présente une forte corrélation avec l'indicateur précédent et démontre bien l'intérêt à recharger en matériau alluvial le lit des cours d'eau ayant subi des travaux de curage et recalibrage excessifs.

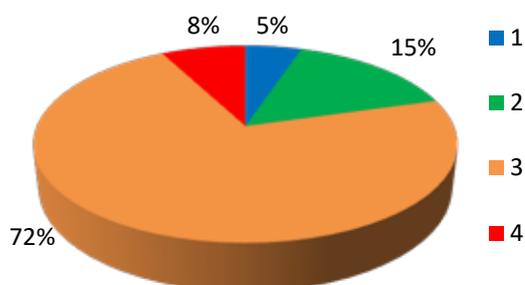
### Faciès d'écoulement

81 % des stations ont des faciès d'écoulement présentant une forte dérive par rapport aux successions attendues pour leurs typologies respectives.

Ici aussi nous pouvons observer une très forte corrélation avec les indices granulométrie et chenal d'étiage. Faciès et chenal d'étiage ne peuvent s'organiser qu'avec la présence d'un matelas alluvial d'une épaisseur suffisante. On peut s'en convaincre en observant les stations pour lesquels ces indices sont satisfaisants alors même qu'elles ont subi des travaux par le passé, sans que ceux-ci n'oblitérent totalement la charge sédimentaire présente dans le lit mineur (ex : HYDROM\_05 : La Lère à Pons).

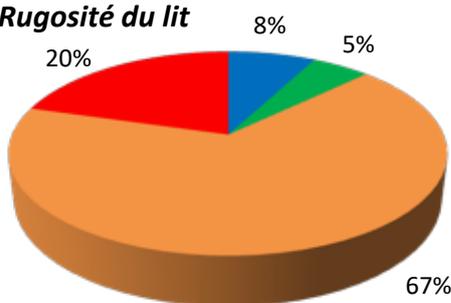
### Rugosité du lit

La rugosité du lit consiste en la présence d'éléments minéraux ou végétaux dans le lit et le pied de berge, apportant ainsi de la diversité dans le profil en travers ainsi que le profil en long du cours d'eau. Ces éléments servent d'abris hydraulique pour la faune aquatique, diversifient les micro-habitats et les faciès d'écoulement, servent de support de ponte et de source de nourriture pour de nombreuses espèces. Ils participent donc fortement à la résilience du milieu suite à des travaux sur le cours d'eau et (ou) la modification des régimes hydrauliques.

Là encore, cet indice met en évidence une forte artificialisation du lit et de la section mouillée. L'absence de ripisylve peut expliquer parfois la faible densité de débris ligneux dans le cours d'eau, de même qu'un entretien parfois excessif. Le fort encaissement du lit ne laisse que peu d'opportunités pour l'implantation des hélophytes de même que l'absence de supports (blocs, embâcles...) ne permet pas le développement des bryophytes.

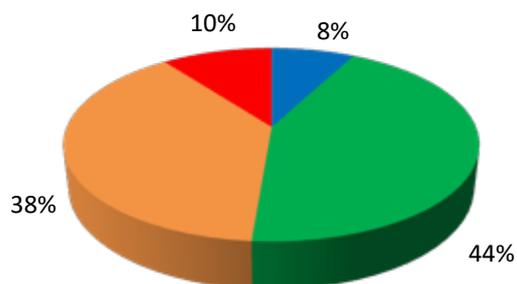
### Diagnostic "Salamandre"

L'intégration du diagnostic Salamandre à l'analyse de la Station HYDROM permet la prise en compte de certains aspects de l'hydromorphologie absents dans le protocole CARHYCE comme la présence/absence de zones humides alluviales, la modification du régime naturel du cours d'eau, la présence de zones d'érosion latérales actives, la présence/absence de banc alluviaux.... Cette vision synthétique vient compléter utilement les indices précis et mesurés.

Cette évaluation vient confirmer l'état moyen du réseau avec près de 60 % des stations présentant une qualité altérée à fortement dégradée et moins de 10 % ayant un diagnostic sans impact notable.

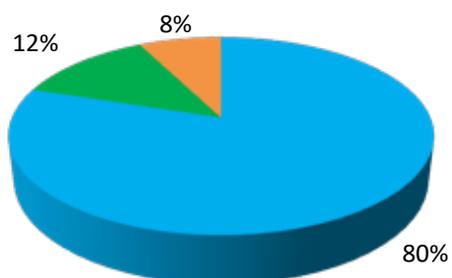
### Nature des berges

80 % des stations évaluées présentent des berges naturelles selon la typologie « CARHYCE », à savoir exemptes d'aménagement en génie civil ou en génie végétal. Cette approche ne permet malheureusement pas de mettre en évidence les désordres occasionnés par le reprofilage des berges et l'enfoncement du lit.

Cet indice s'avère donc un peu trop « optimiste » dans son analyse. Étant toutefois compensé par 8 autres indicateurs, il ne pèse au final pas de manière excessive dans l'évaluation finale de la station. Dans le cas de notes situées en limites de classe, il a pu être neutralisé afin de trancher pour une note définitive.

Sa modification, voire sa suppression sera envisagée pour la seconde campagne de mesures.

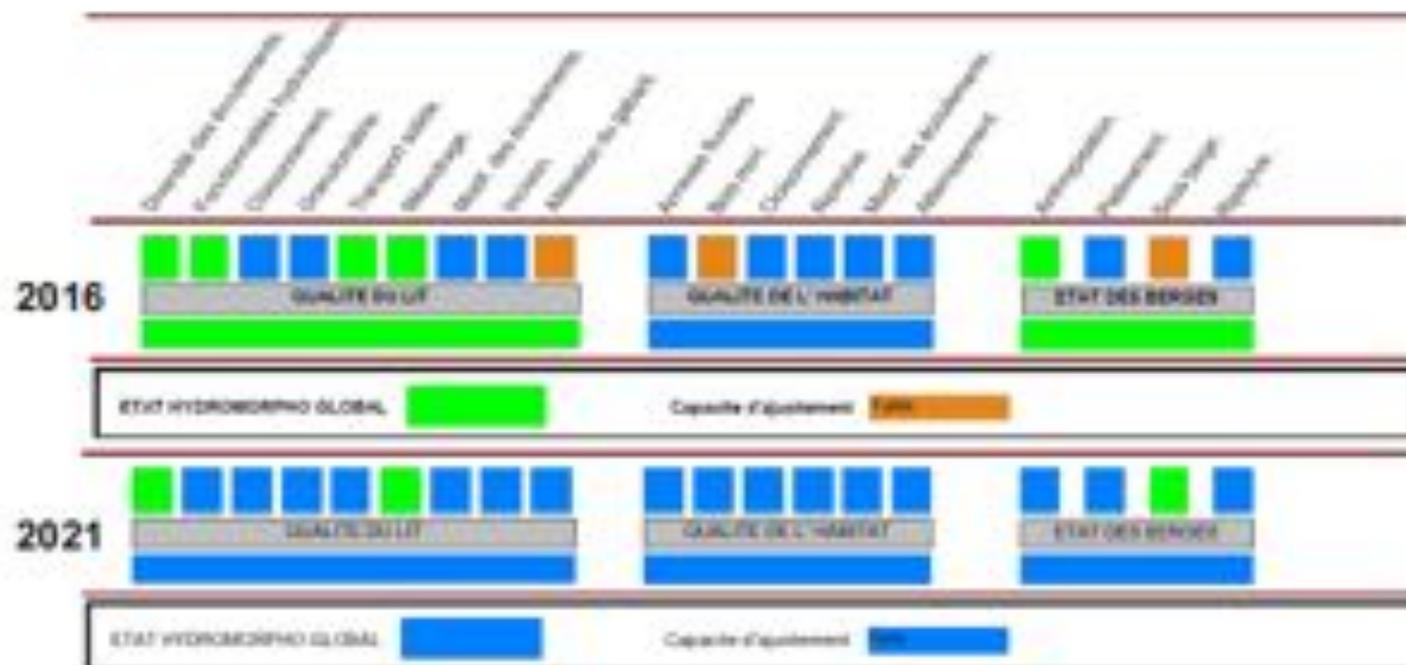
## HYDROM\_10 - Faciès et granulométrie Evolution 2016 - 2021

##### Qualité du lit:

Le compartiment « Lit » a globalement gagné une classe de qualité pour atteindre le « Très bon état ». Les fonctionnalités hydrauliques, le transport solide et l'altération du gabarit ont gagné une classe de qualité au moins.
