# **REVISION DES PROGRAMMES PLURIANNUELS DE GESTION DES MILIEUX AQUATIQUES & PREVENTION DES INONDATIONS.**

**EXEMPLES D'ACTIONS A PROMOUVOIR DANS  
L'OBJECTIF D'ATTEINTE DU BON ETAT ECOLOGIQUE  
DES COURS D'EAU.**

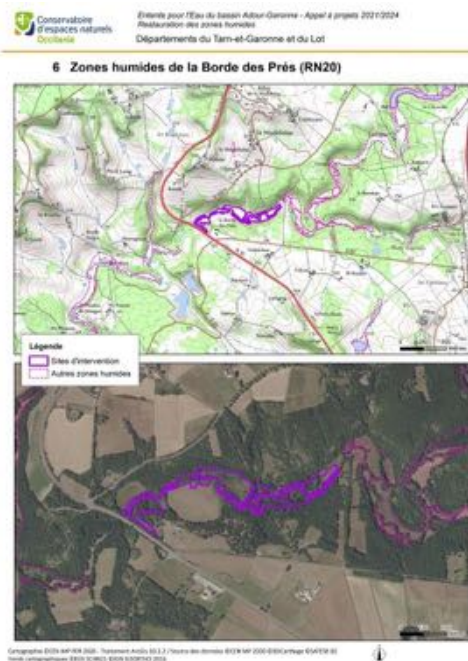
Exemple de  
fiche  
« action »

| Site n° 7 | Zone humide de Couloubé | | Surface 1,54 ha |
|---|---|---|---|
| Description générale | Ancien bras de la Bonnette aujourd'hui déconnecté | | |
| Problématique | Déconnexion probable par comblement du chenal | | |
| Principaux travaux prévus | Restauration de la connexion avec la Bonnette pour améliorer la fréquence de submersion, éventuellement création de mare. | | 2022 |

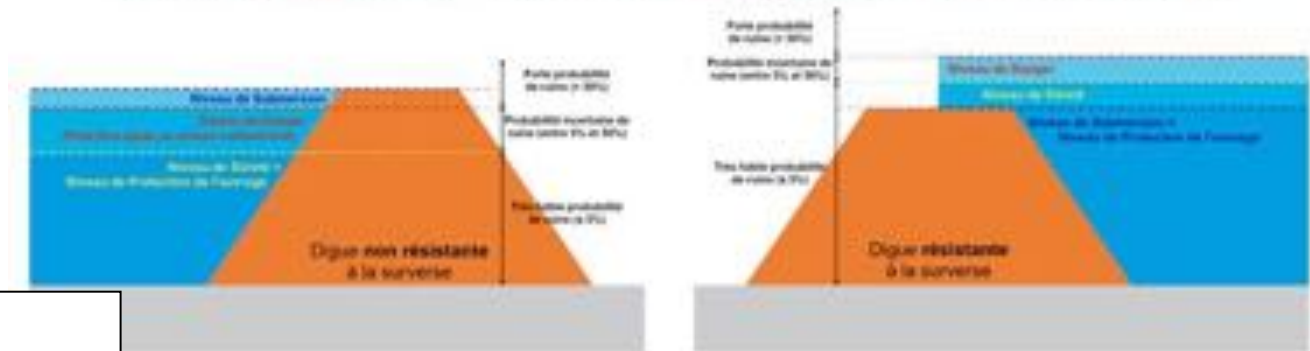
Schémas des différents niveaux associés au NP - Digue résistante à la surverse ou non

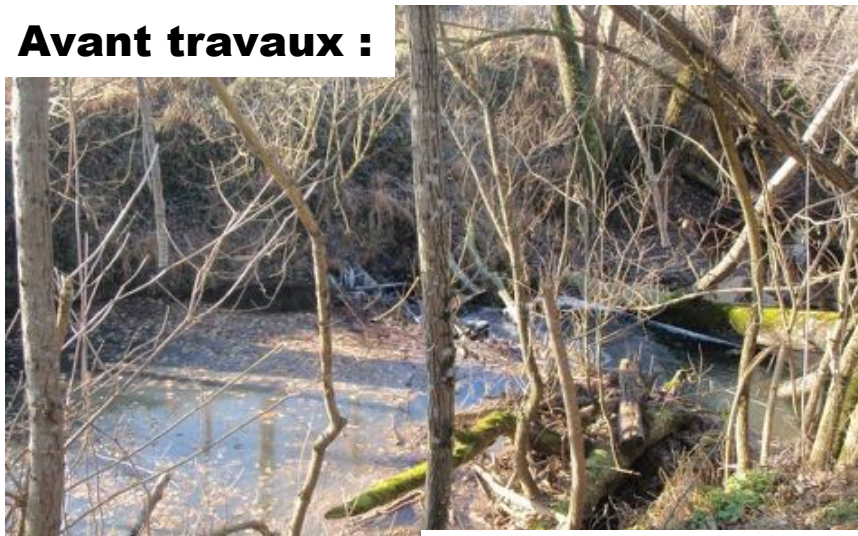
**Avant travaux :**

**Les embâcles sont des habitats essentiels pour la faune aquatique et un facteur de diversification des écoulements. Il est donc important de les conserver chaque fois que possible**

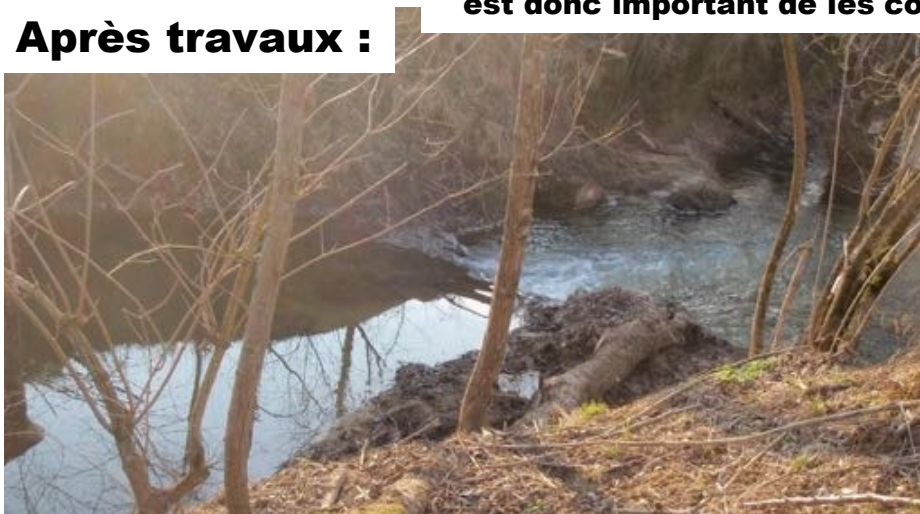
**Après travaux :**

***Evacuation de la partie supérieure de l'embâcle et conservation de la partie noyée et fixée dans le fond du lit***

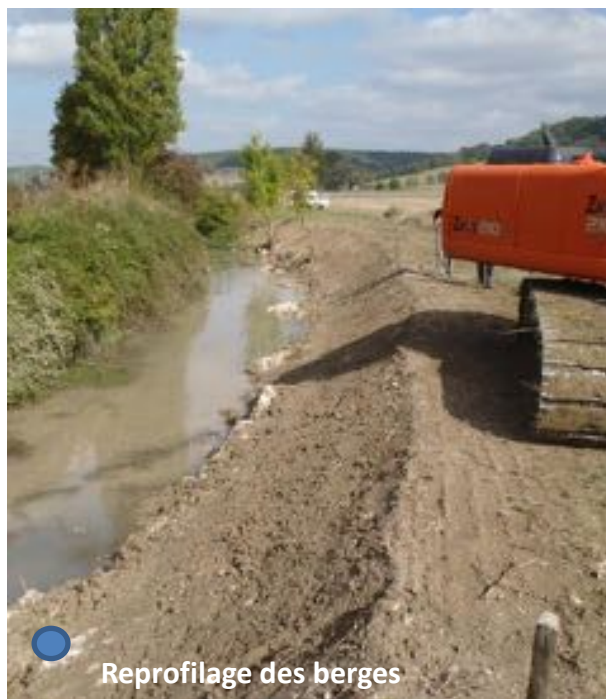
**Démontage d'un enrochement, reprofilage en pente douce de la berge et bouturage des berges.**  
**Action réalisée par le Syndicat Mixte de la Grande Séoune (Touffailles).**

Evacuation des blocs rocheux inutiles

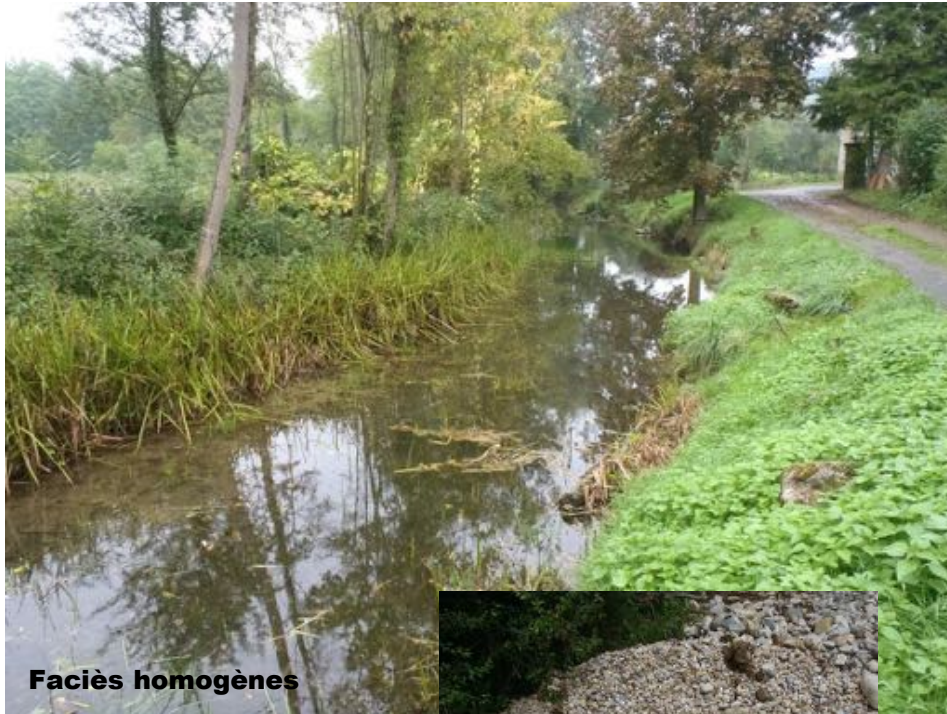
**Après travaux:**

**Faciès homogènes**

**Banquettes minérales**

**Banquettes végétalisées**

**Injection de matériaux  
alluvionnaire**

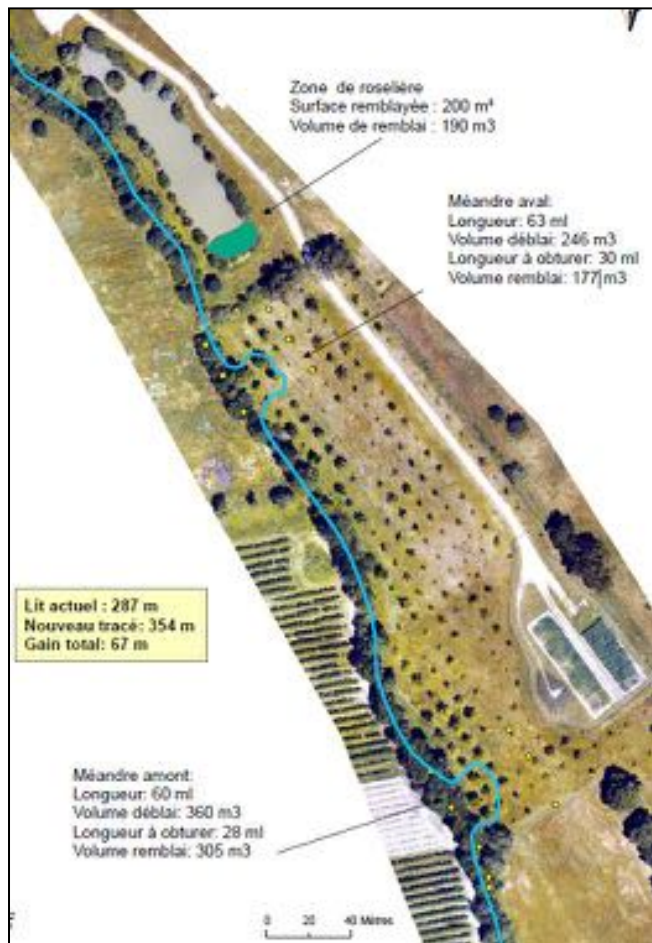
## Schéma de restauration du site:

**Nouveau tracé sinueux du cours d'eau :**  
**354 ml de longueur :**  
**Soit un gain de 70 mètres de linéaire**  
**Recharge alluviale : 120 m<sup>3</sup>**

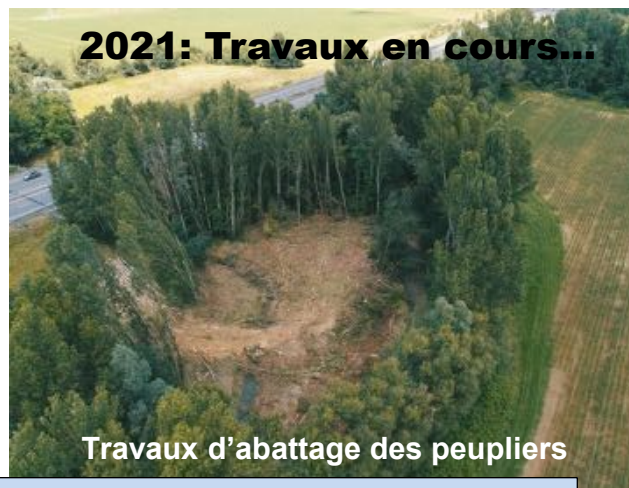
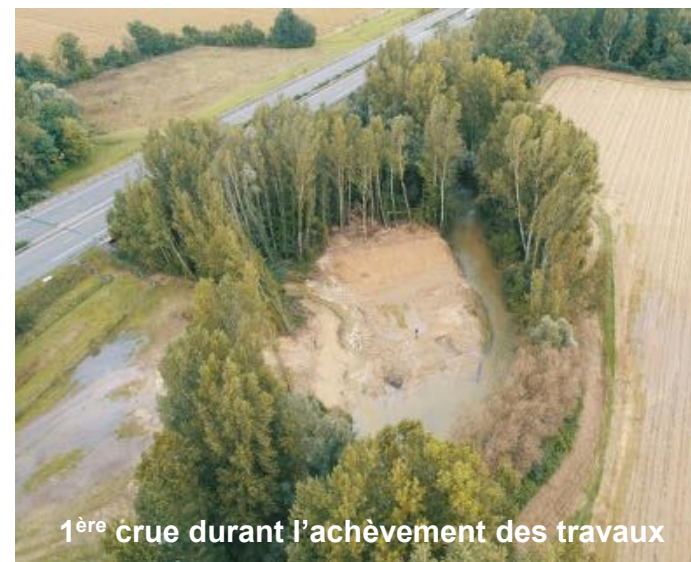
### 2021: Travaux en cours...

**Diversification du lit du Paris : 100 mètres**  
**Evacuation de 2 500 m<sup>3</sup> de déblai**  
**Reconquête d'une zone humide alluviale de 2 200 m<sup>2</sup>**

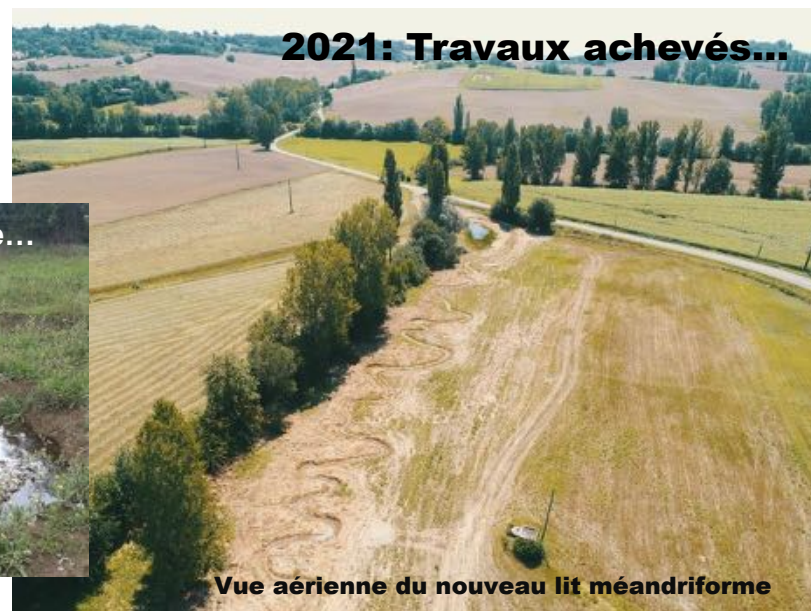
**2021: Travaux achevés...**

**Nouveau tracé sinueux du cours d'eau :  
420 ml de longueur  
Soit un gain de 120 mètres de linéaire  
Reconquête de 0,6 ha de ZH**

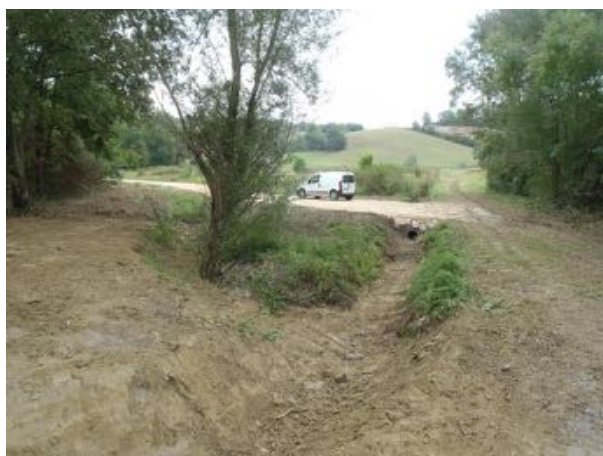
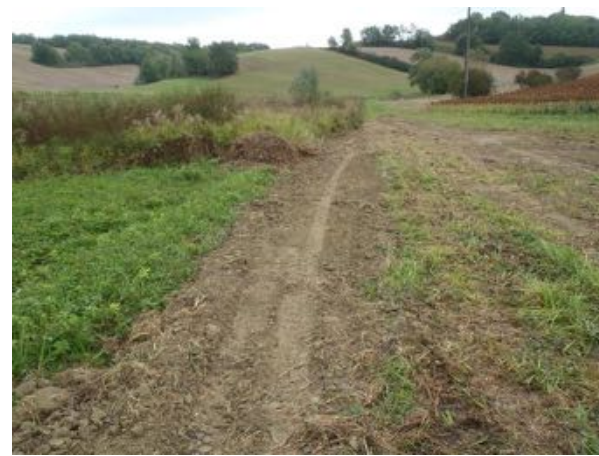
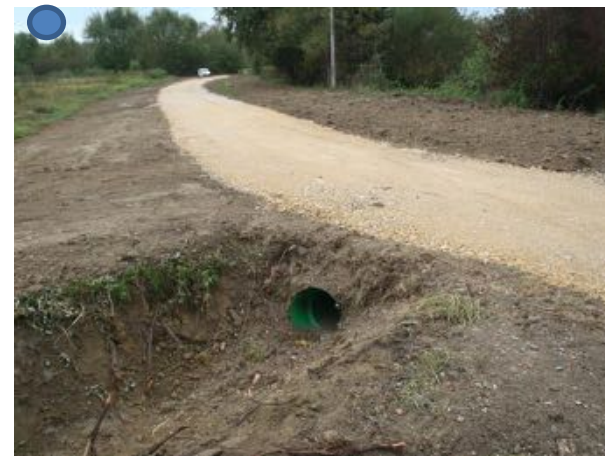
Remontée des passage de busés (H=50cm) et remontée du fond du fossé

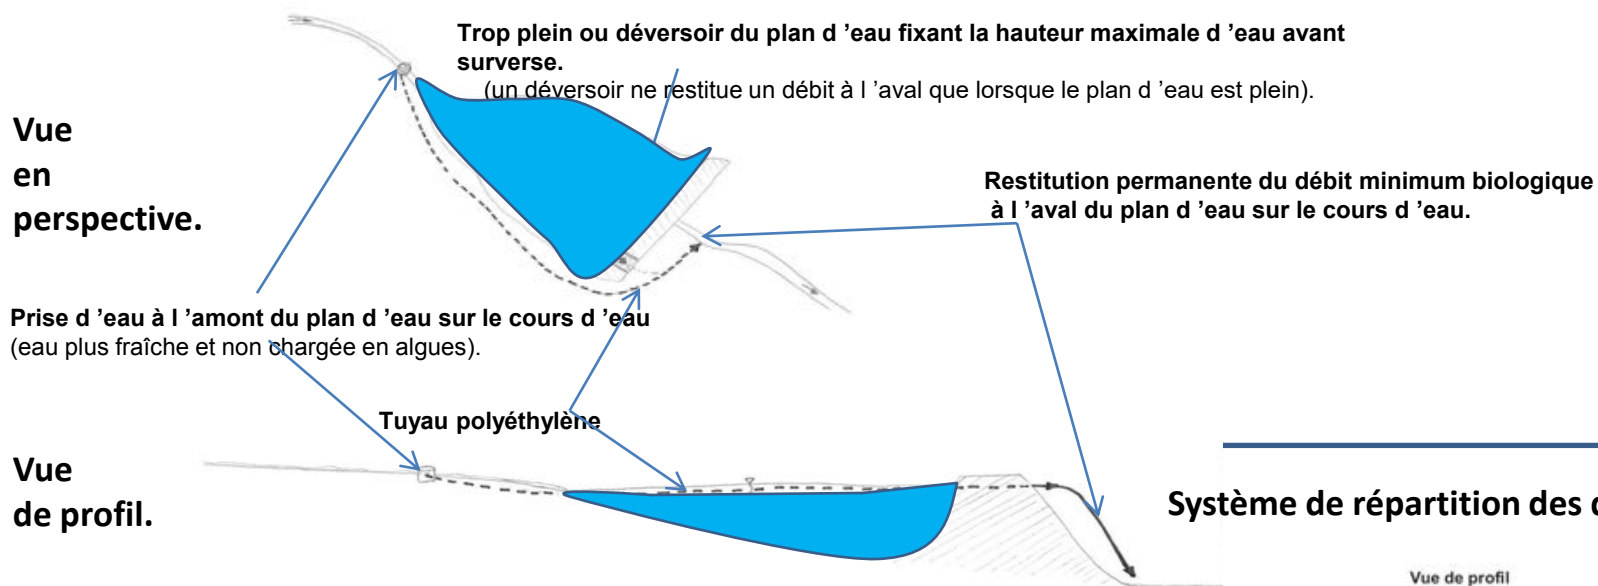
# SYSTEME DE RESTITUTION D 'UN DEBIT MINIMUM A L 'AVAL D'UNE RETENUE (SMB Lemboulas)
